Лаборатория коррозии

СПРАВКА

по проведению испытаний объектов и образцов средством Smart Clean-S
изготовленного по ТУ 2499-023-67017122-2017.

Испытания производились специалистами НДЦ совместно с механиком цеха 18 НПЗ на металле первого пояса резервуара 351 и металлоконструкциях об.72/20 ц.18 НПЗ.

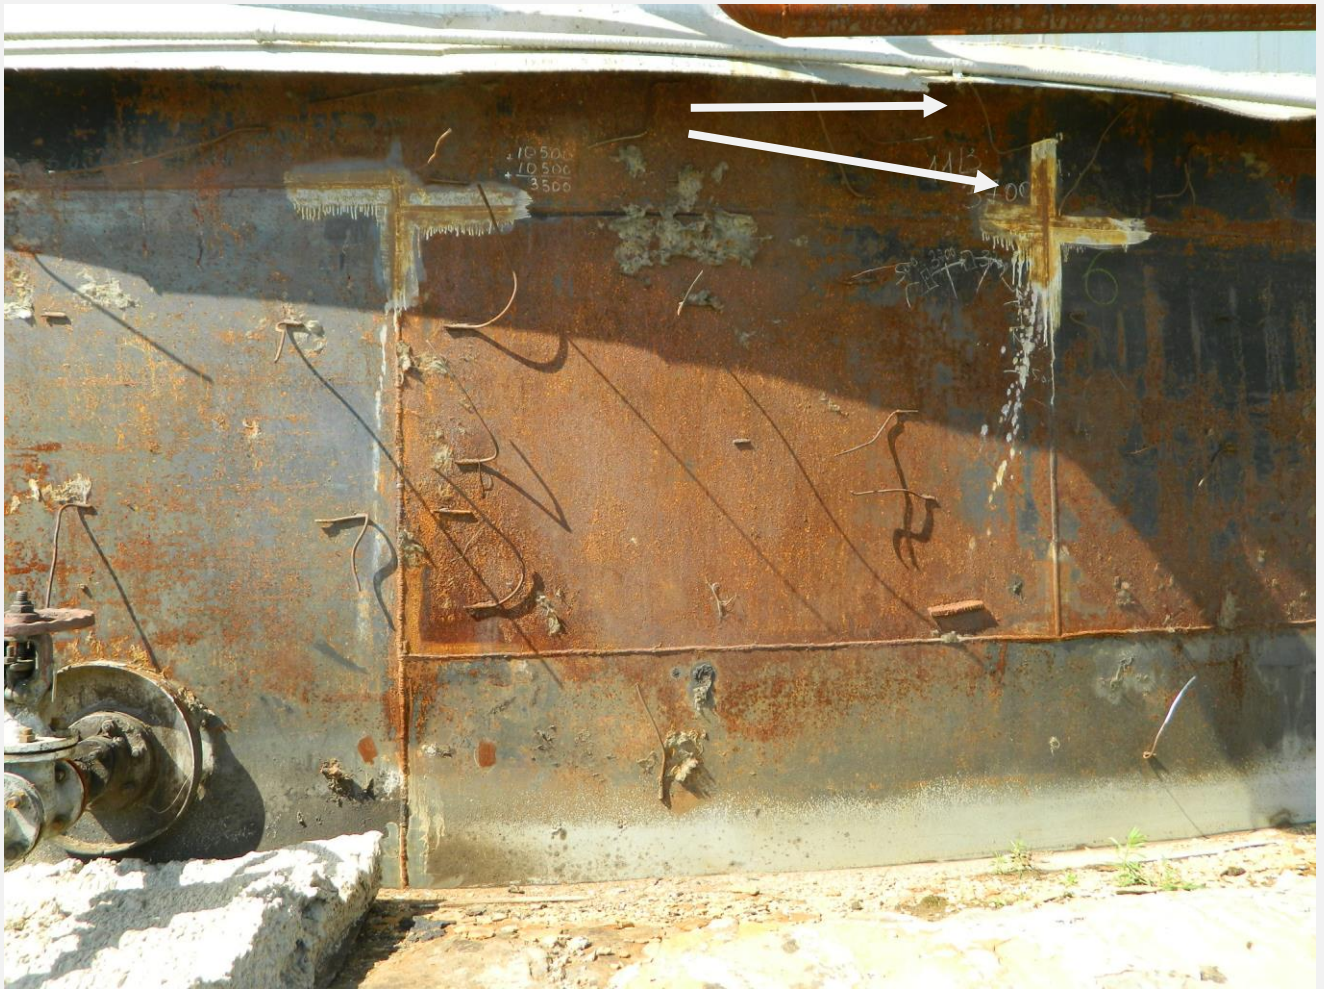
- Металл первого пояса резервуара 351 об.70/20 ц.18 НПЗ - объект №1 (Фото 1).
- Металл металлоконструкций резервуара - объект №2 (Фото 2).

Фото 1. Объект №1 до испытаний

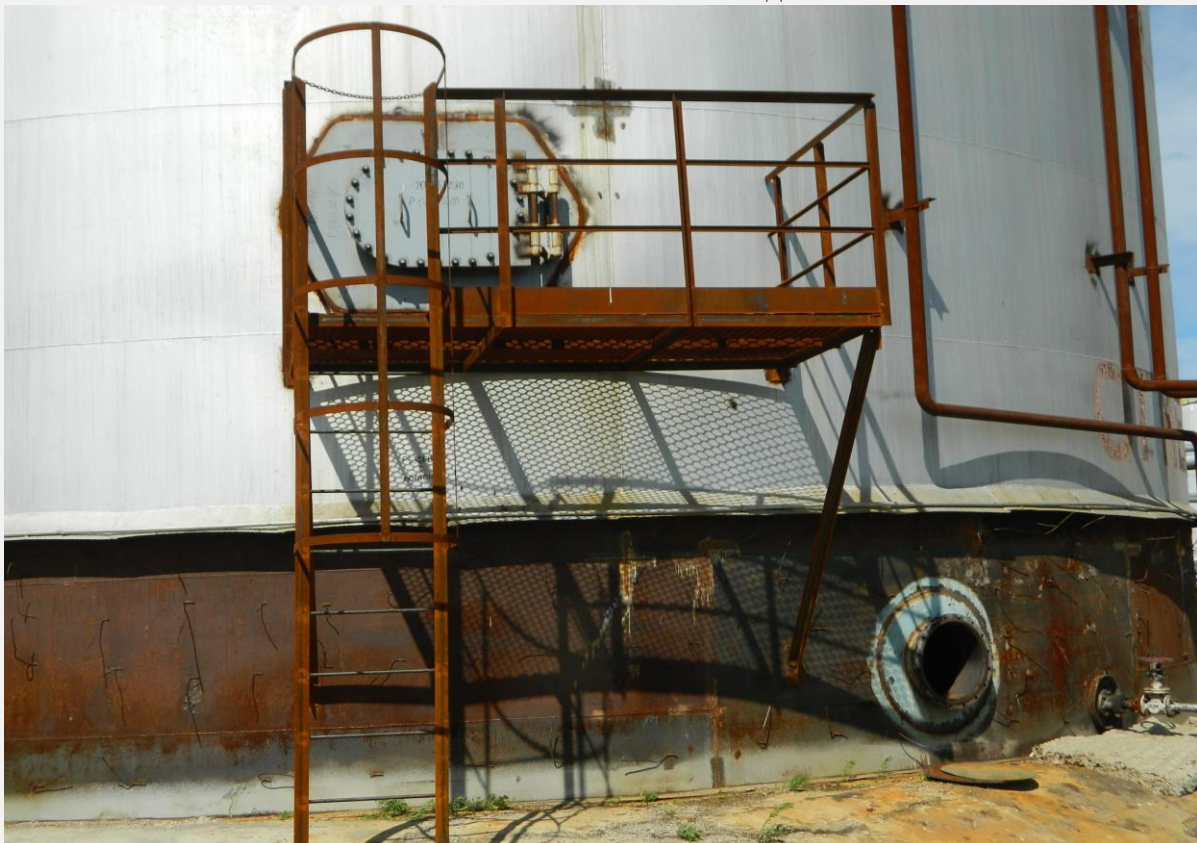
Фото 2. Объект №2 до испытаний

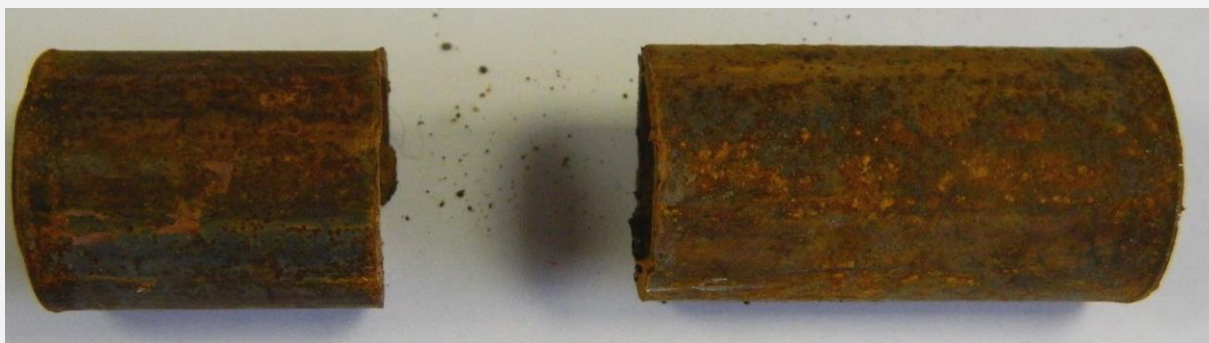
Дополнительно проведены испытания на образцах (участках труб Ду25) в лабораторных условиях (Фото 3).

Фото 3. Образцы до испытаний

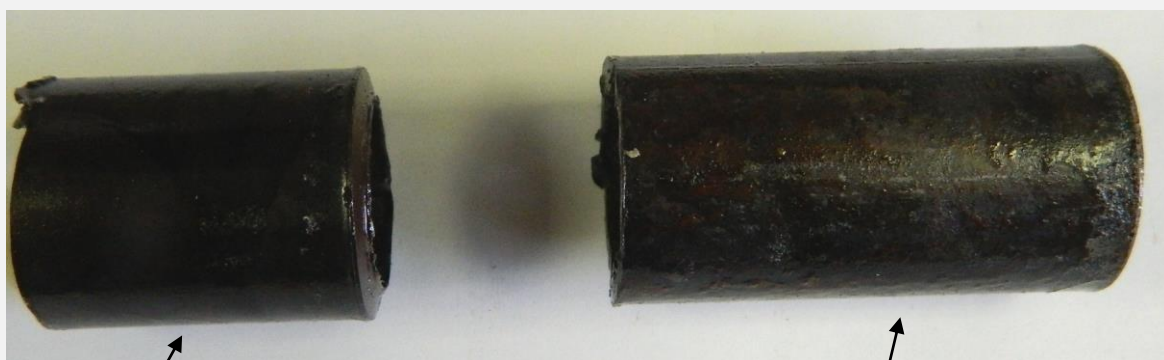
- Поверхность образца условно №1 испытанного в неразбавленном средстве Smart Clean. Поверхность образца имеет ровную пленку темного цвета, следы ржавчины отсутствуют (Фото 4).
- Поверхность образца условно №2 испытанного в разбавленной водой средстве Smart Clean 1:2 (Фото 4). Поверхность образца имеет пленку темного цвета, следы ржавчины отсутствуют.
- Поверхность образцов после обмыва водой имеет пленку серого цвета, следы ржавчины отсутствуют (Фото 4б)

Фото 4. После обработки средством Smart Clean

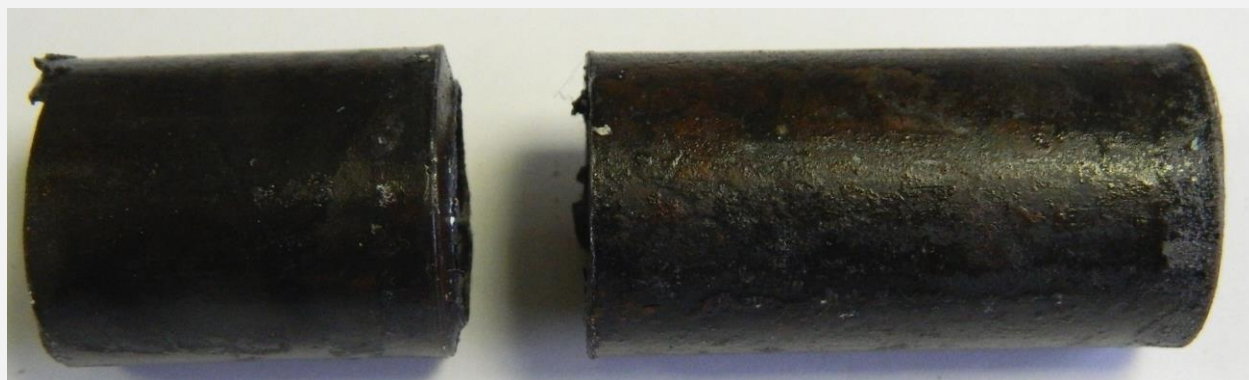
Фото 4а. Внешний вид образцов после 24 часов

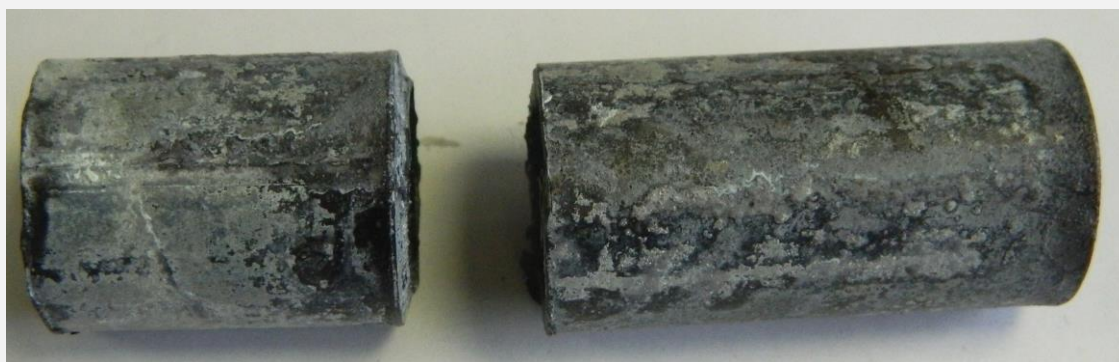
Фото 4б. Внешний вид образцов после промывки водой.

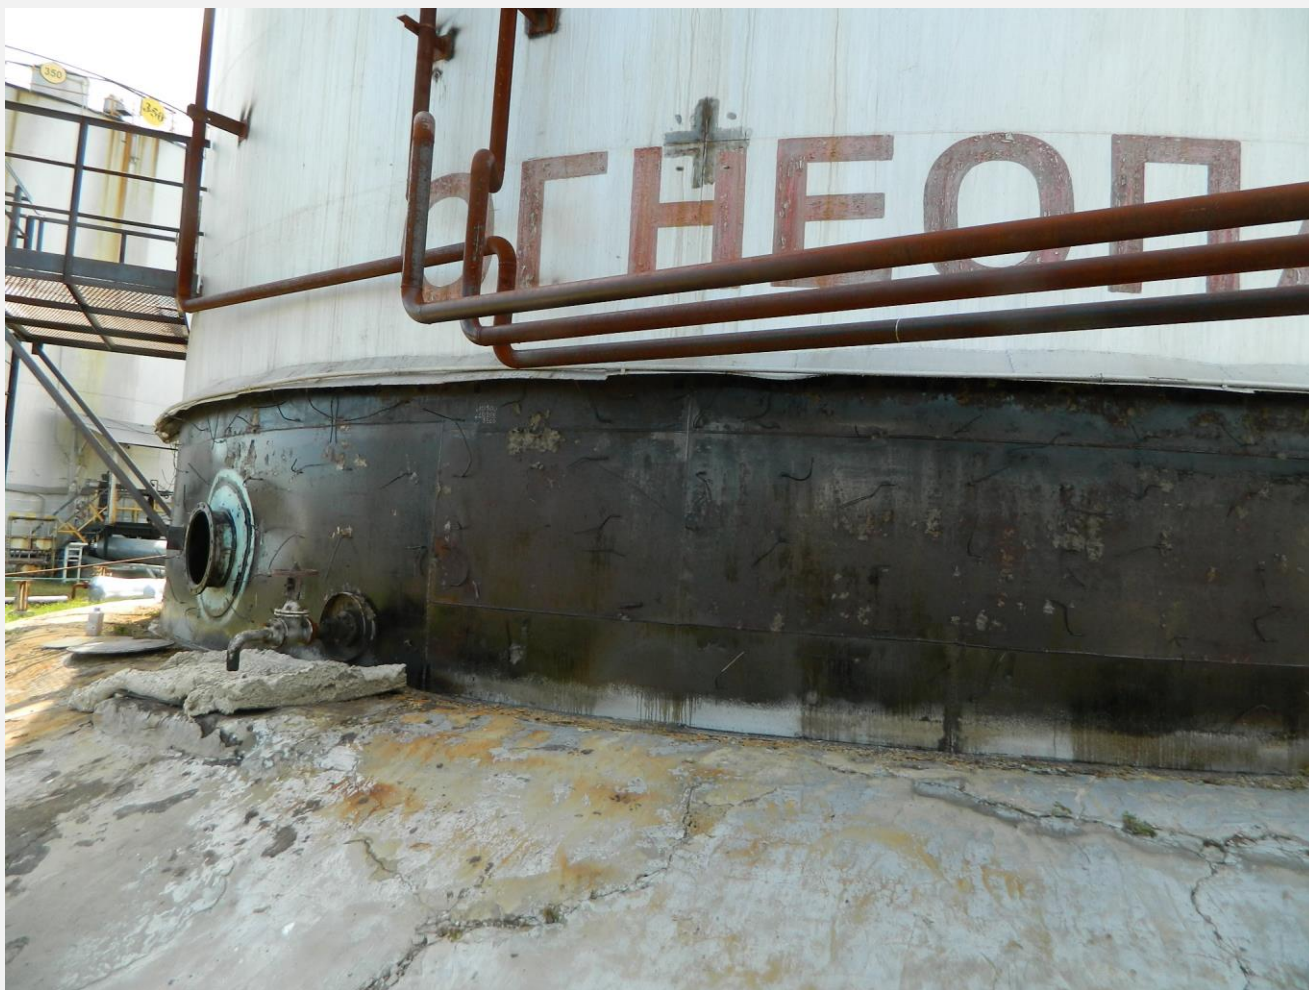
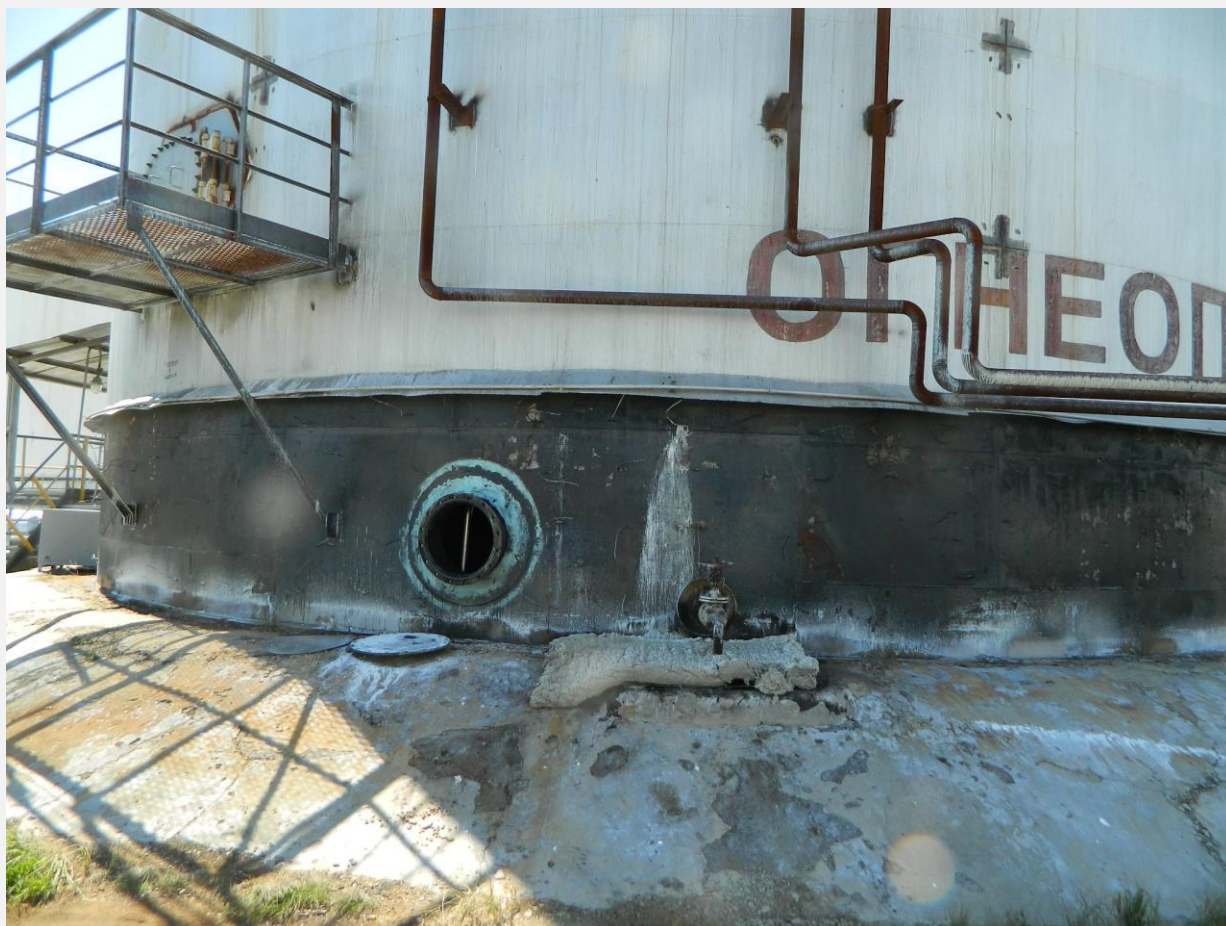
- Осмотр поверхности через 1 час после обработки металла первого пояса резервуара и металлоконструкций показал, что на металле имеется пленка темного цвета, ржавчина отсутствует (Фото 5).
- Осмотр поверхности через 24 часа после обработки показал, что металл первого пояса и металлоконструкций сохранил пленку темного цвета, следы ржавчины отсутствуют (Фото 6).

Фото 5. Внешний вид объектов через 1 час после обработки.

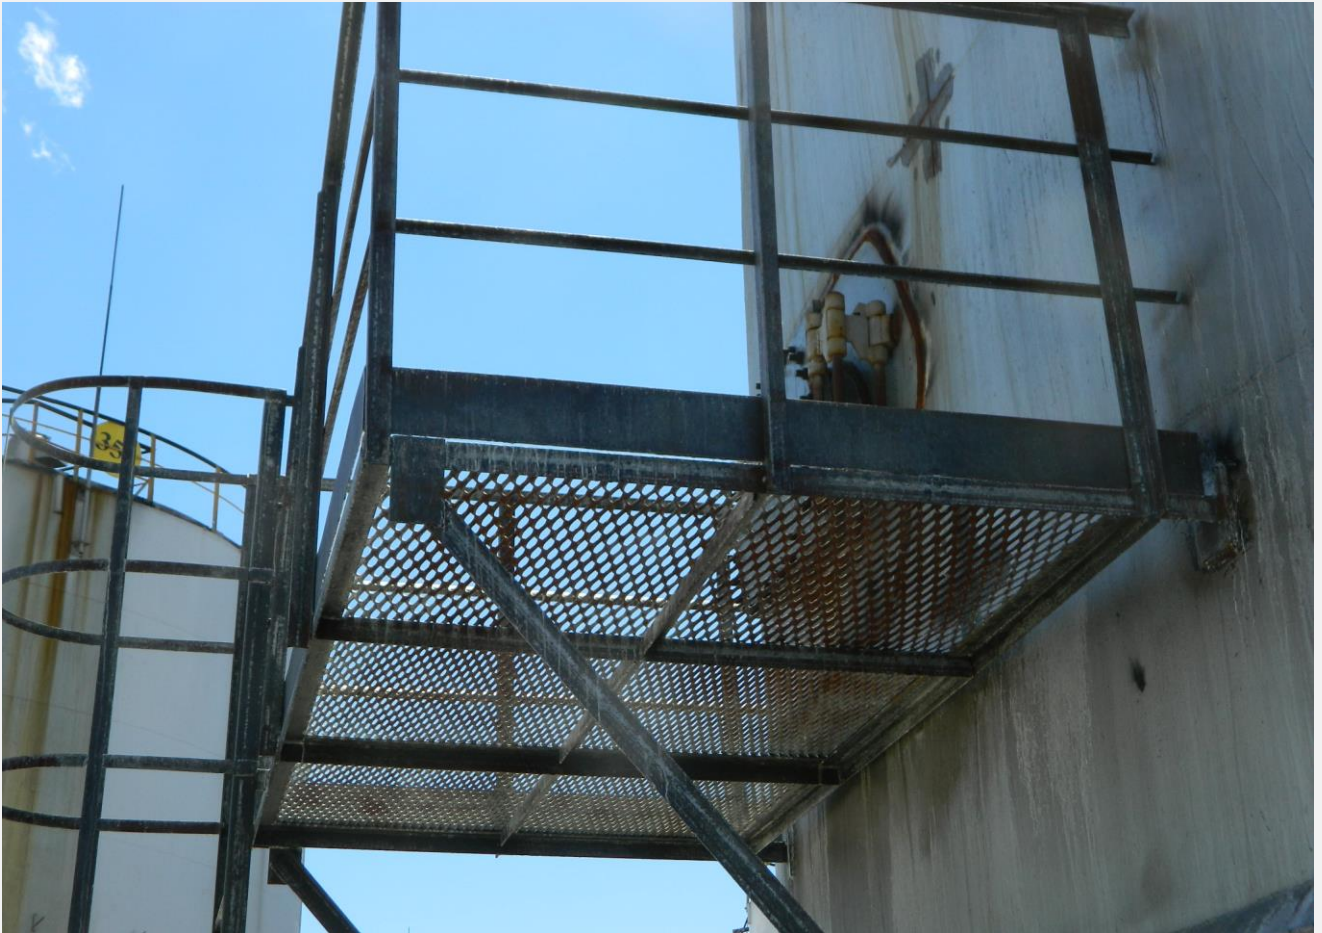
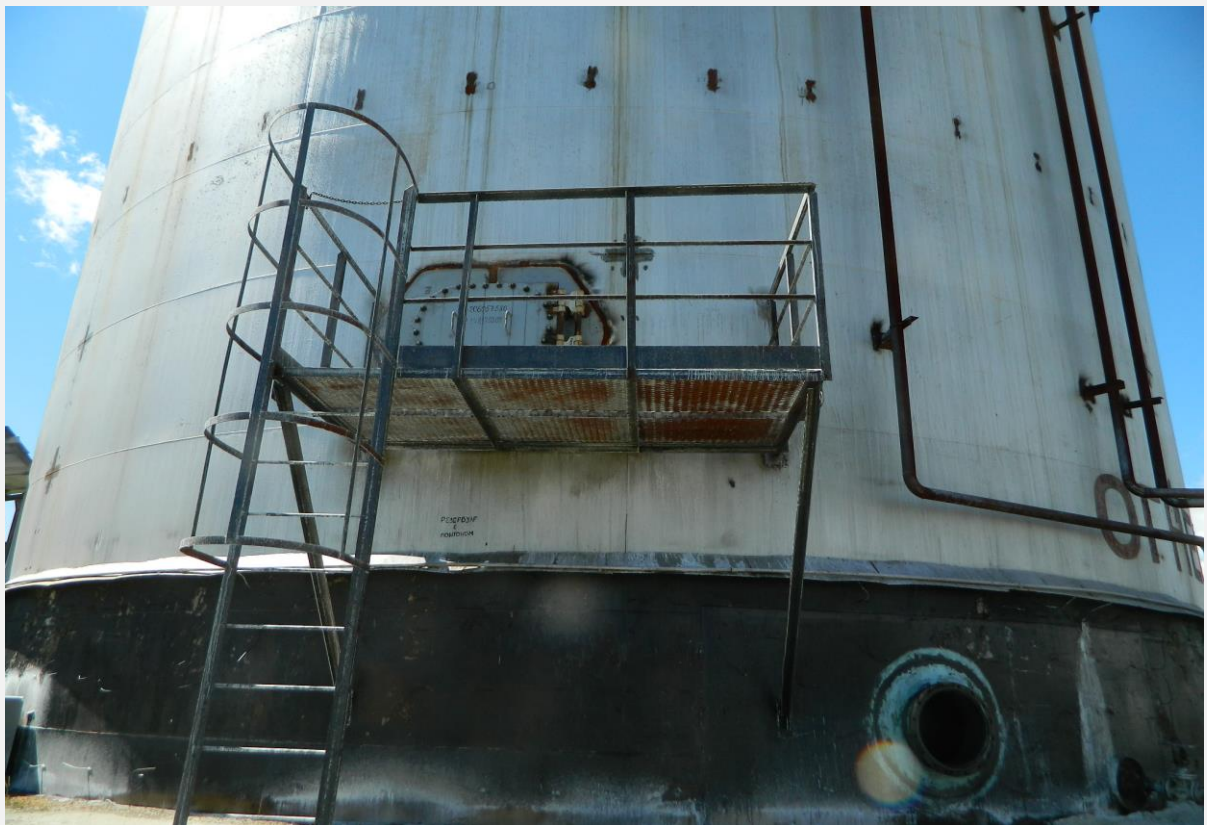
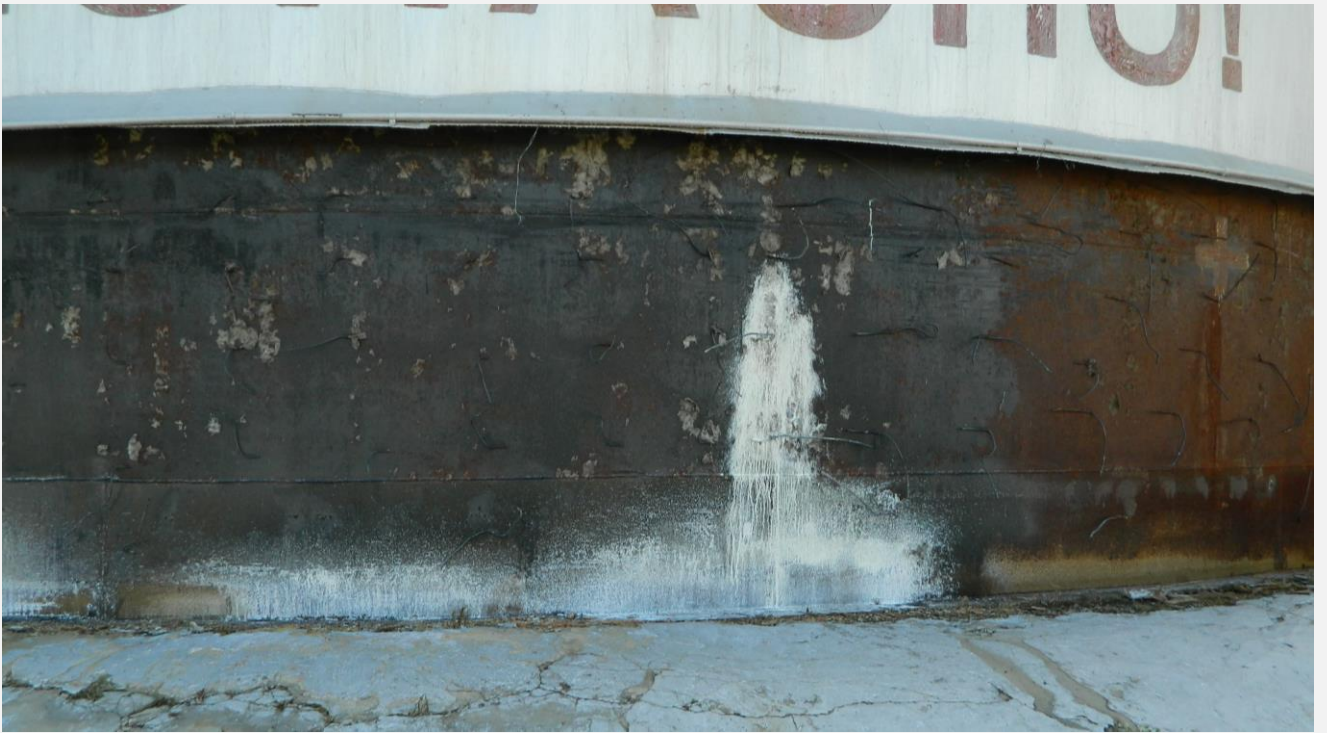
Фото 6. Поверхность металла объектов через 24 часа после обработки.
